## پرسش و پاسخ در مورد نقش الکتروکوتر در سوختگیها حین و بعد از اعمال جراحی

۵- در نهایت مشخص فرمایید سوختگی ناشی از جریانهای ناشی در اثر دستگاه ESU چه مشخصاتی باید داشته باشد و در ناحیه‌ای با چه وسعت می‌تواند اتفاق بیافتد و در چه زمانی (در حین عمل یا ساعاتی پس از آن) و به چه صورت قابل مشاهده است؟

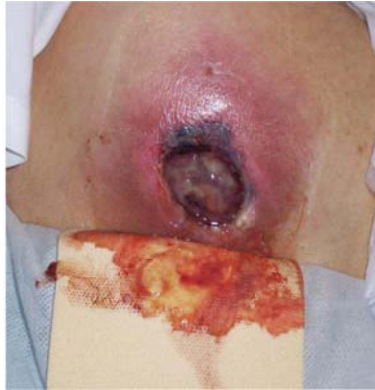
۷-۵) از نظر ظاهری در PU مرحله اول سطح پوست قرمز می‌شود و با فشار دادن آن سفید نمی‌شود و در PU مرحله دوم سطح پوست مشابه ساییدگی خواهد بود و یا تاول خواهد زد و یا اینکه مشابه یک حفره کم عمق ظاهر خواهد شد. در سوختگیهای حرارتی از نوع درجه ۱ یا ۲ پوست قرمزی خواهد داشت که با فشار دادن، بصورت موقت سفید خواهد شد و در نوع درجه ۲ تاول خواهد زد و در نوع درجه ۳ در مرکز سوختگی تغییر حالت پوست کاملاً مشهود خواهد بود. در یکی از منابع این مقاله (منبع شماره ۷) که توسط موسسه مشهور و معتبر ECRI تهیه شده است ابتدا روشهای بررسی و تشخیص انواع مختلف صدمات ذکر شده است و در انتها دو مثال واقعی بیان شده است. در مثال اول یک عمل TUR با دستگاه الکتروکوتر نوع Earth Referenced بررسی شده است که پس از عمل در ناحیه تماس زانو با یک Positioner فلزی، سوختگی با وسعت  $3\text{ cm} \times 1.5\text{ cm}$  با رنگ کرم روشن در مرکز و لبه‌های قرمز در دور آن مشاهده شده است. با توجه به تماس ضعیف plate با بیمار و نوع دستگاه الکتروکوتر نهایتاً این ضایعه، سوختگی ناشی از جریان نشتی فرکانس بالا تشخیص داده شده است. در مثال دوم یک عمل قلب باز بررسی شده است که حدود ۵ ساعت بطول انجامیده و در مدت یک ساعت و ۴۵ دقیقه آنورت clamp شده است. پس از پایان عمل ضایعه عمده‌ای مشاهده نشده است و تنها اثرات مختصری با پاترن پدهای hypo/hyperthermia در ناحیه باسن بیمار مشاهده شده است. ۱۸ ساعت پس از عمل جراحی در ناحیه Sacral و قسمت بالای باسن تاو لهایی مشاهده شد و این ضایعه که ابعادی حدود  $15\text{ cm} \times 7\text{ cm}$  داشت شروع به پیشرفت کرد. نهایتاً این ضایعه Ischemic pressure necrosis تشخیص داده شد که در اثر بی حرکت بودن طولانی بیمار و کلمپ شدن آنورت در طول جراحی بوجود آمده است.
